## Concertation sur l'aménagement du complexe de Bellevue

### Observations du Comité pour la Loire de Demain concernant l'écoulement des crues en lit majeur et l'amélioration des continuités hydrauliques

## **Annexe : Observations lors de notre visite sur le terrain en décembre 2021 pour contribution à la réflexion...**

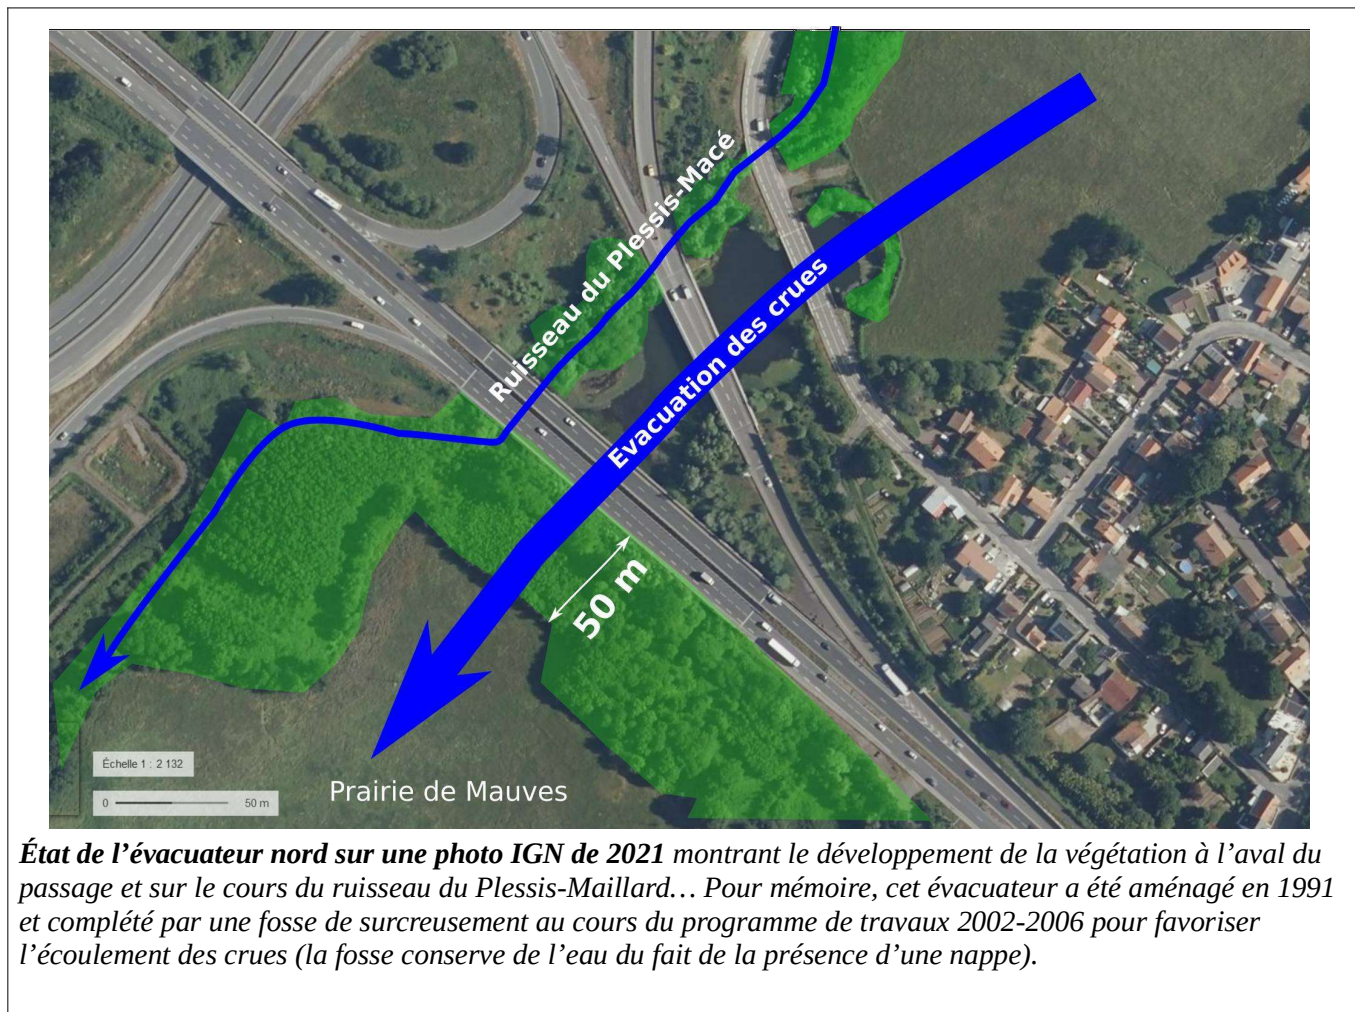
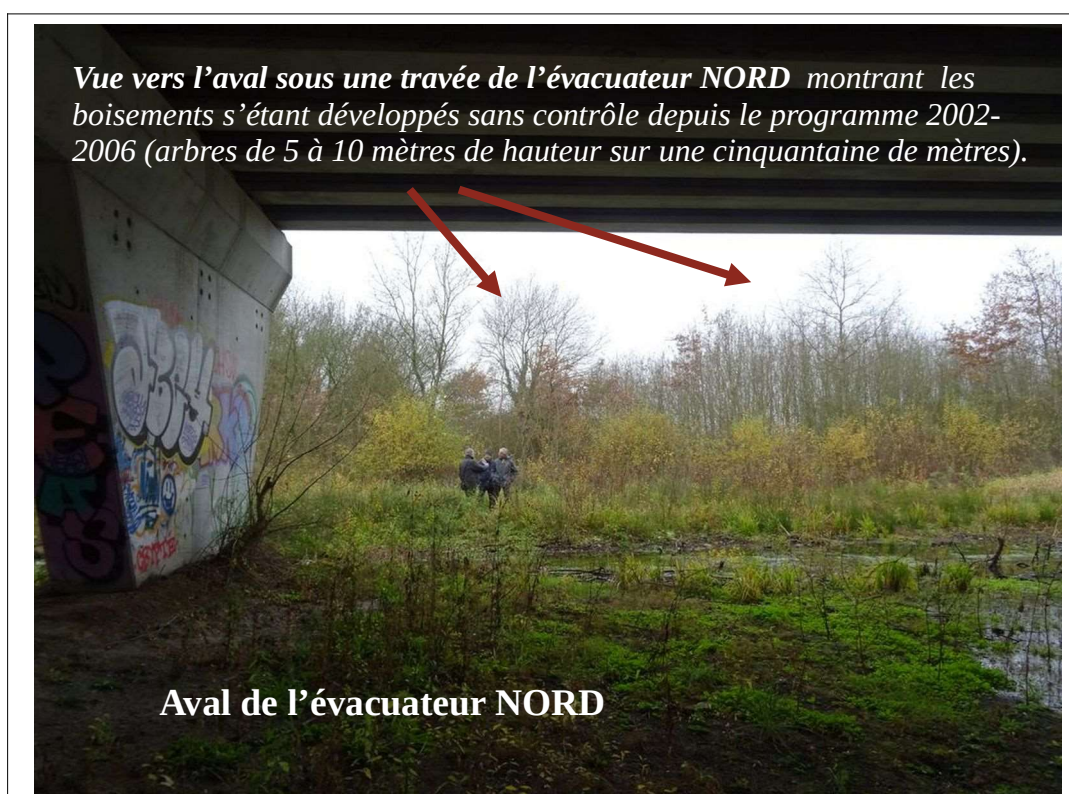
### **1 – Evacuateur NORD en rive droite (village de Bellevue)**

*Vue vers l'amont de la fosse de surcreusement et des trois ponts se succédant sur le passage d'évacuation des crues.*

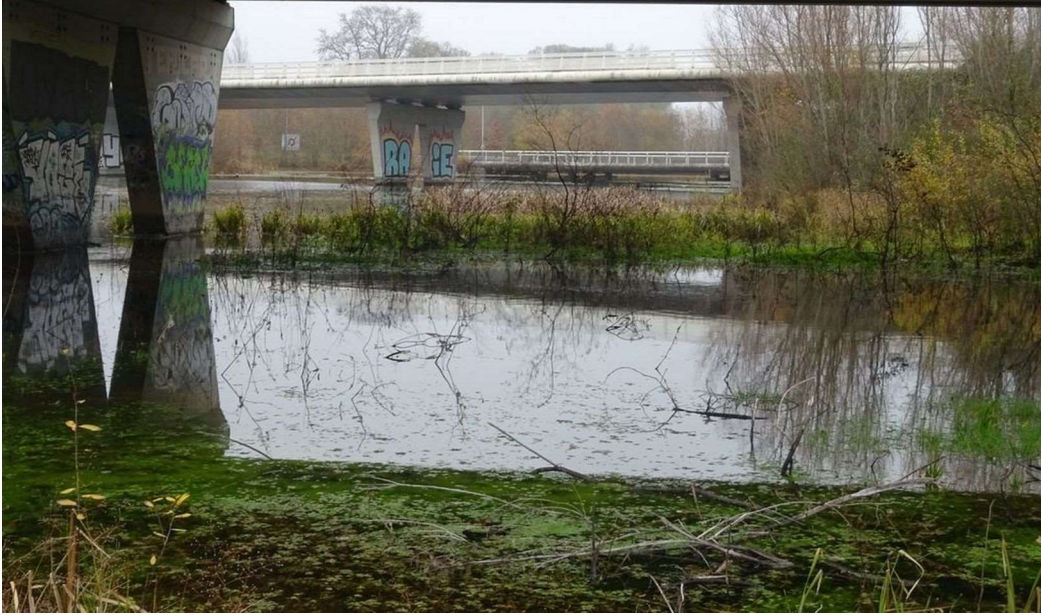
*Le passage sous les ponts partiellement rempli d'eau n'est pas très encombré. A la différence des deux autres ouvrages, le pont le plus en amont correspondant à la rue des Roches, à faible tirant d'air et bordé de rambardes métalliques, constitue un frein à l'écoulement des crues. A signaler que cette route submersible a été rehaussée récemment pour faciliter l'accès au village...*

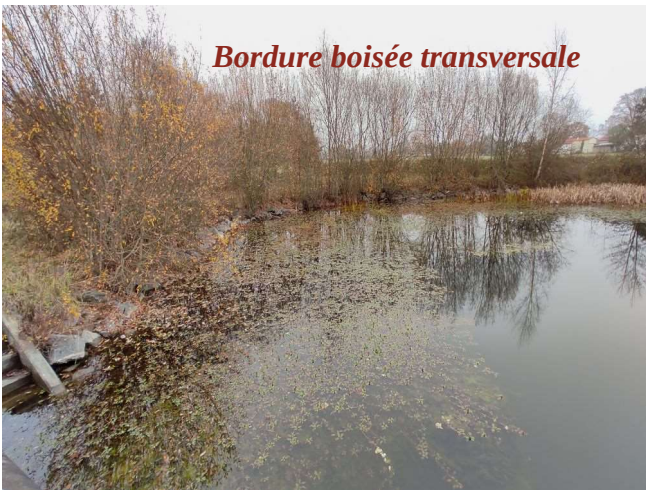
***Bordure boisée transversale***

***Amont de la fosse de surcreusement au-dessus du pont de la rue des Roches. La bordure boisée transversale est à contrôler pour ne pas créer de frein à l'écoulement des eaux ou favoriser des embâcles...***

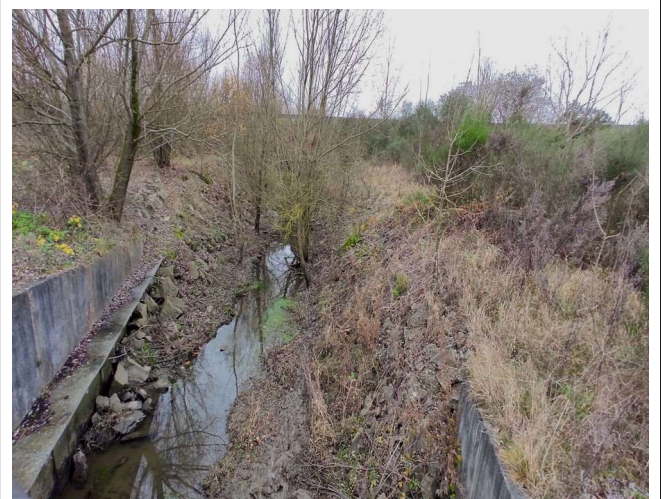
***Ruisseau du Plessis-Maillard après son passage sous la rue des Roches, au cours souvent encombré par des arbres et des embâcles. Ce ruisseau a été reprofilé en 2002-2006 pour favoriser son écoulement...***

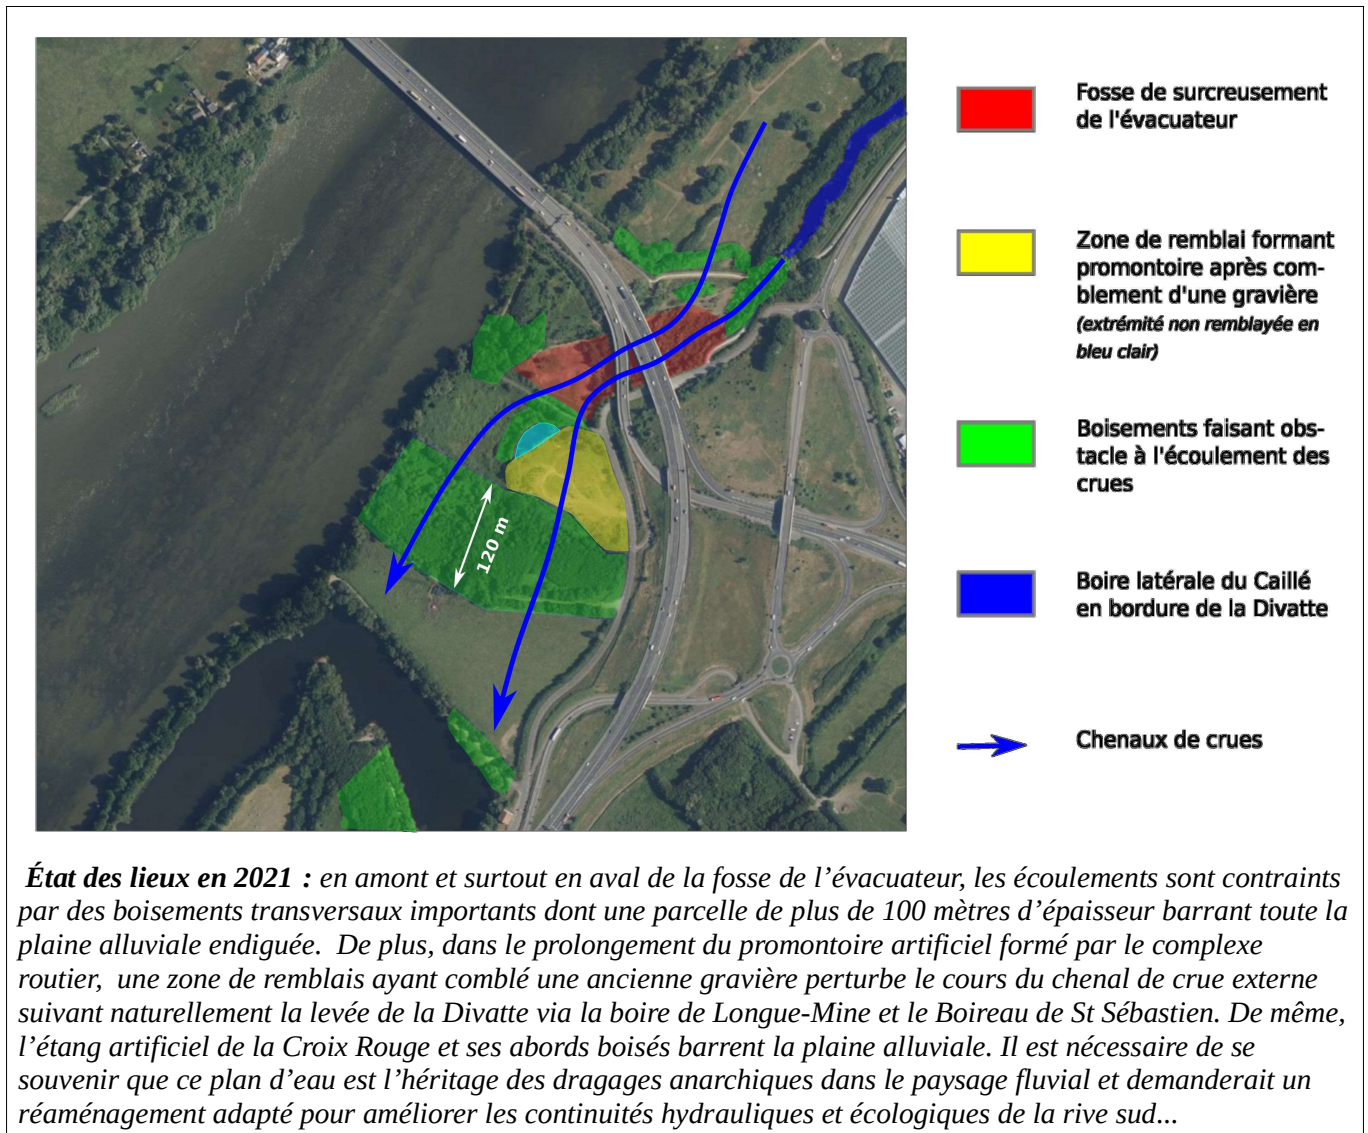
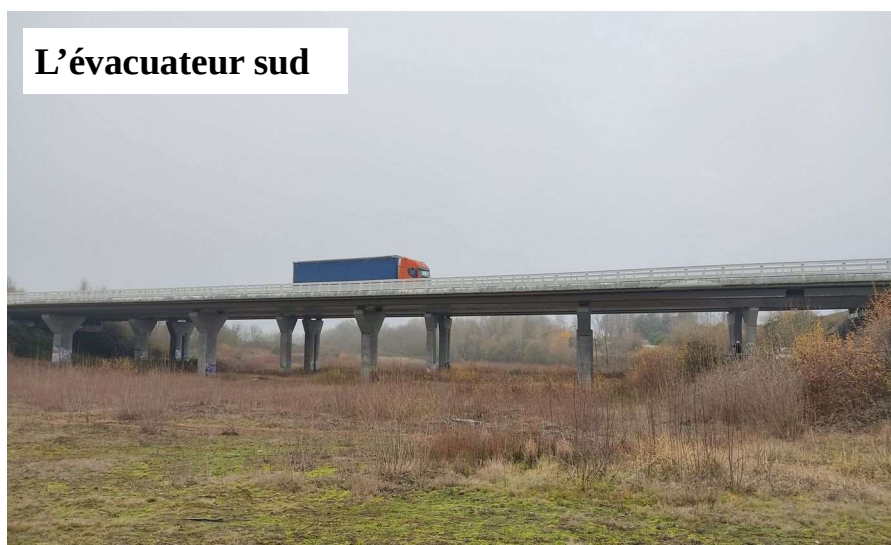
## 2- Evacuateur SUD en rive gauche (Basse-Goulaine)

L'évacuateur sud, constitué de quatre travées de 22 mètres et de deux demi-travées aux extrémités, offre une large section d'écoulement, sur près de 120 m... La fosse de surcreusement est offre une bonne évacuation, recouverte principalement de végétation herbacée.

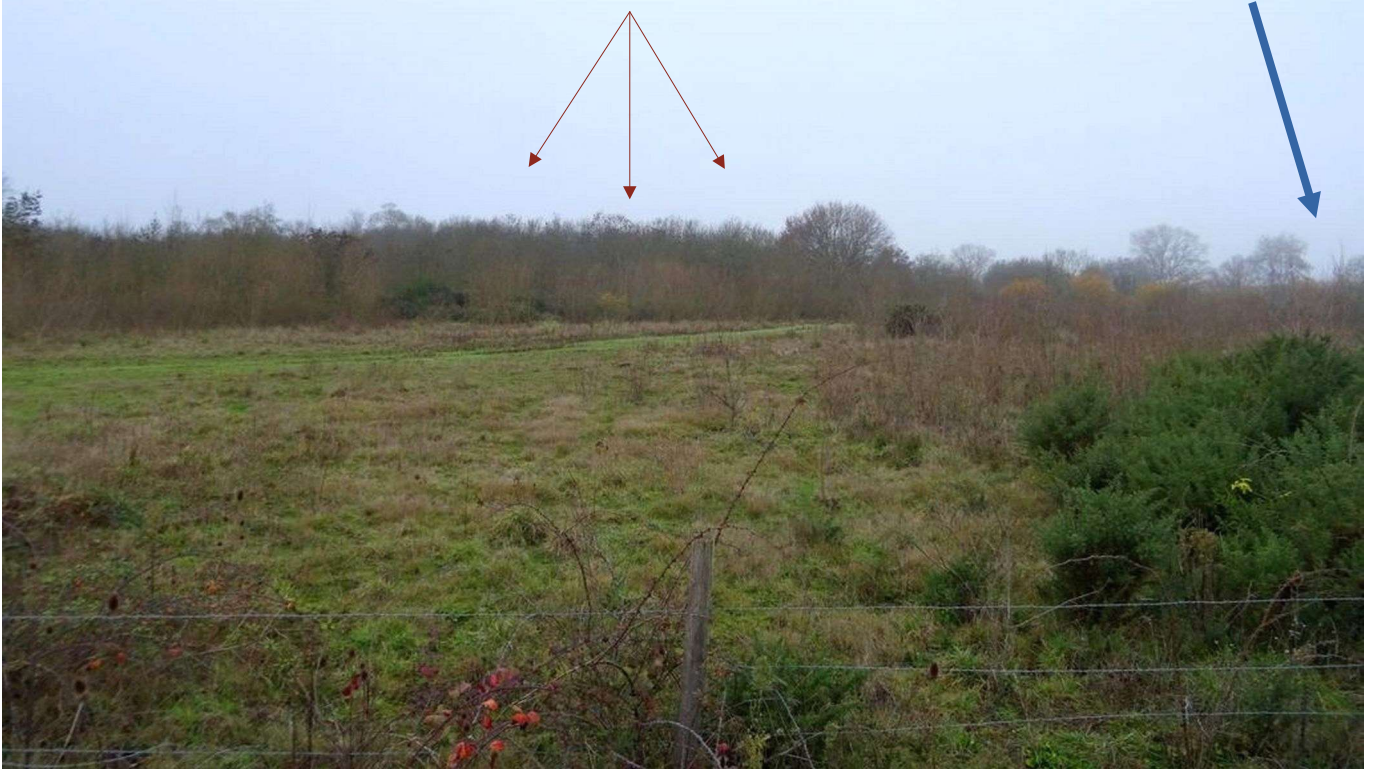
## La zone remblayée formant promontoire

Parcelle boisée barrant la plaine alluviale de la levée de la Divatte jusqu'au **FLEUVE**

Vue vers l'aval de la zone remblayée formant promontoire à la suite de l'évacuateur et de la parcelle transversale attenante, densément boisée sur 120 m d'épaisseur, barrant totalement la plaine alluviale...

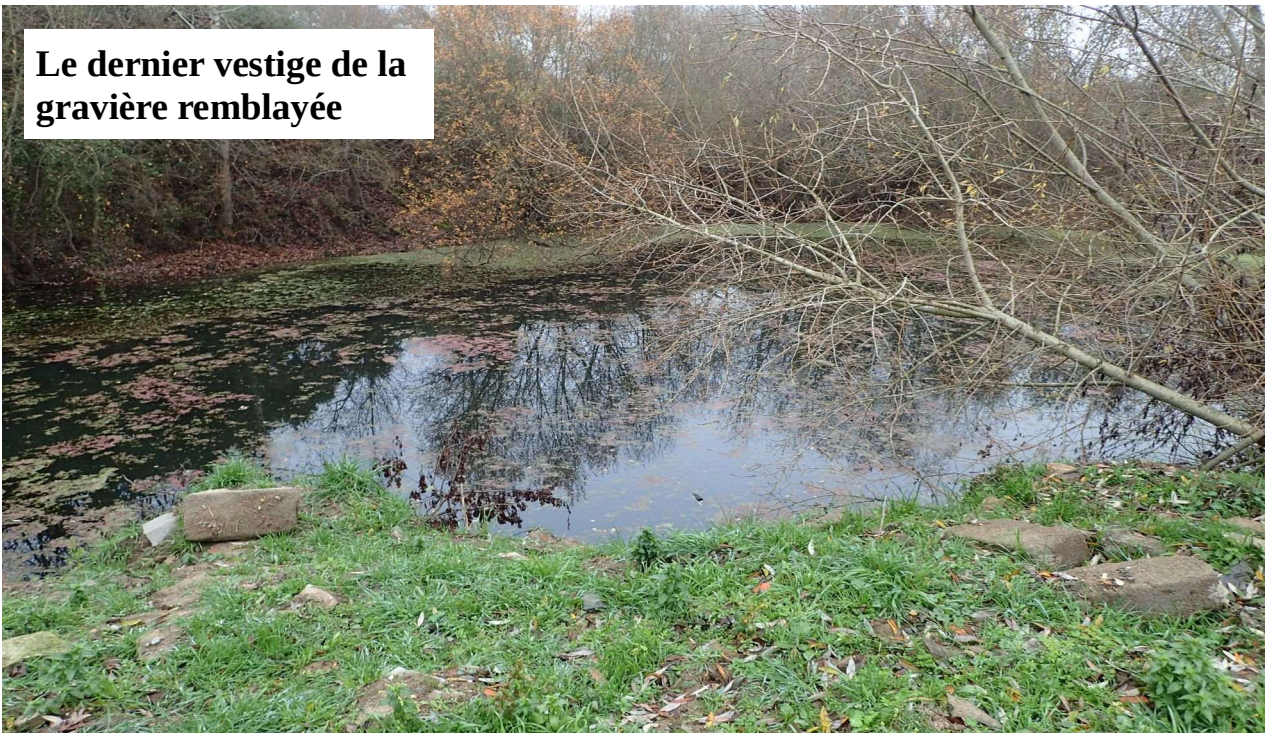
## Le dernier vestige de la gravière remblayée

l'extrémité du promontoire de remblais, bordée d'épais fourrés, le vestige de l'ancienne gravière comblée presque entièrement en 1991... Que penser de cette décharge en zone humide et inondable ?

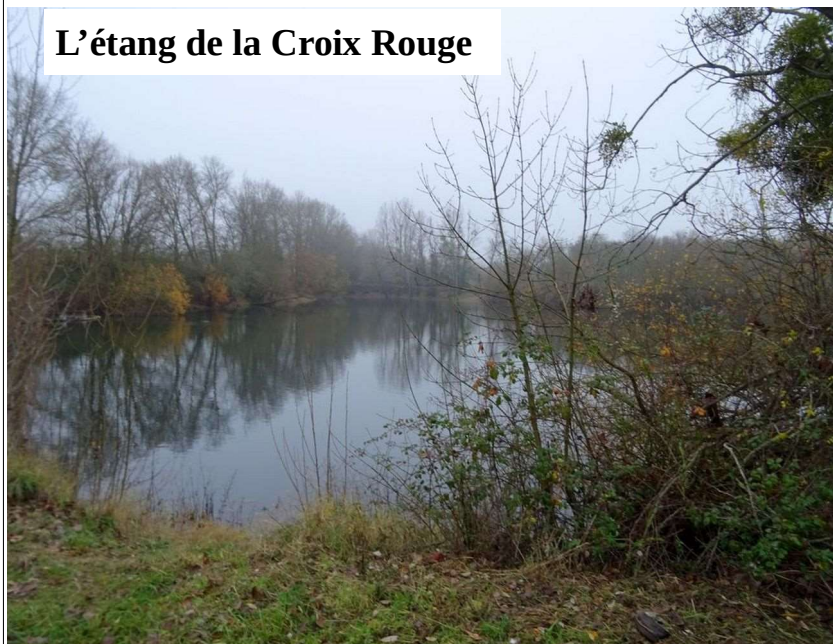
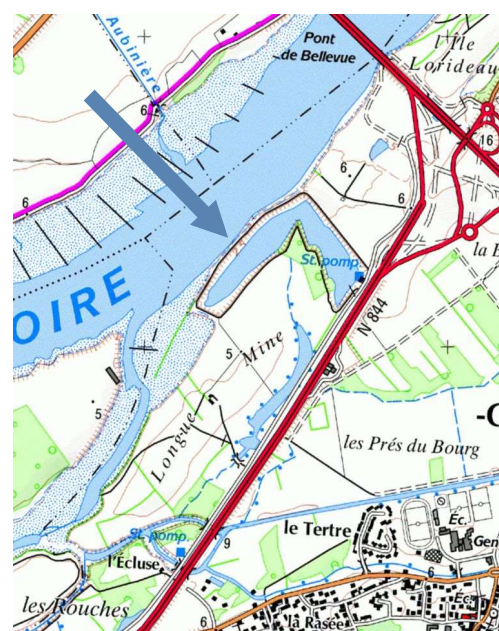
## L'étang de la Croix Rouge

Malgré ses abords boisés, son usage pour le puisage des maraîchers et la pêche de loisirs, l'étang de la Croix Rouge ne s'intègre pas au paysage fluvial ni à son hydrologie, barrant la plaine alluviale jusqu'au bourrelet de berge où ne subsiste qu'une bande d'une dizaine de mètres. Sa forme et sa disposition sont un héritage direct des dragages anarchiques qui ont marqué le lit du fleuve. Son réaménagement devrait être étudié pour faciliter l'écoulement d'un chenal externe en période de crue le long de la Divatte et permettre une continuité entre les boires latérales existantes depuis l'amont du pont et le Caillé.

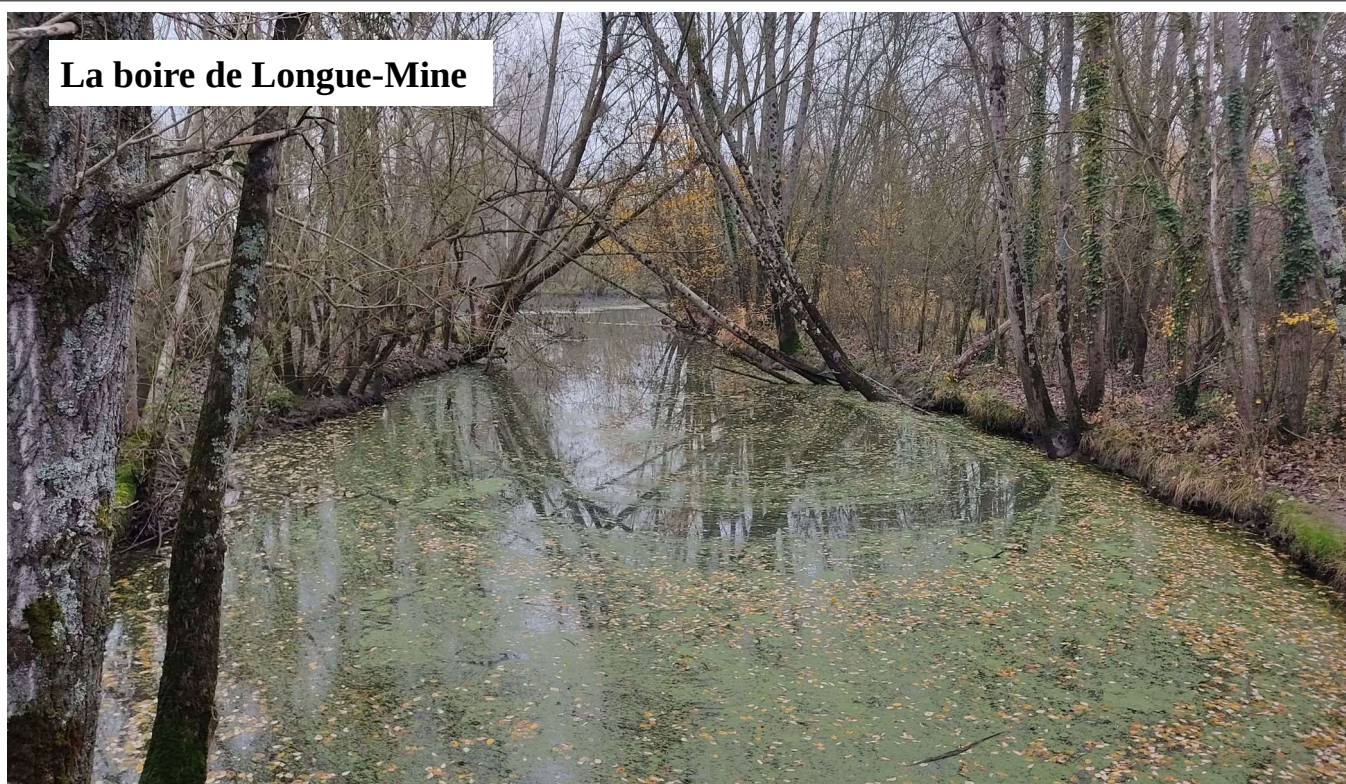
## La boire de Longue-Mine

La boire de Longue-Mine en bordure de la Divatte, qui rejoint le Boireau de Saint Sébastien, lui-même à l'exutoire du Marais de Goulaine... Tout en favorisant l'écoulement des crues, la remise en continuité des ces boires latérales pendant les hautes eaux du fleuve est un véritable enjeu écologique pour la Loire de demain...
